재교정치료

6. 재교정치료

재교정치료 사례

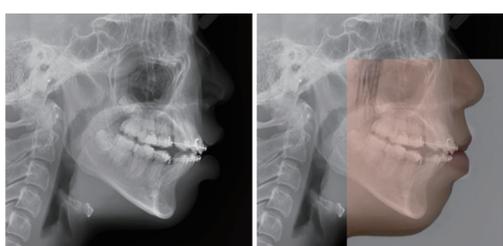
〈사진 69〉 재교정 내원 시의 세팔로, 세팔로에 측모를 겹친 사진

돌출입 무턱 재교정치료 환자의 공통점은, 위의 사진 처럼, 하악이 후하방 회전이 되어 있고, 하악전치가 심한 전방경사를 일으키고 있다는 점입니다.

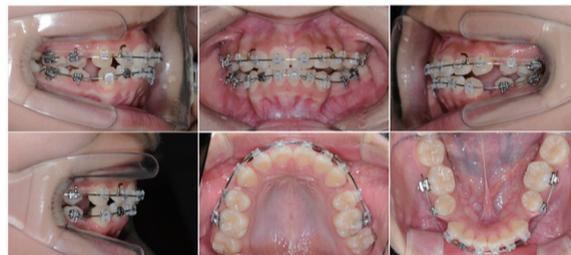
〈사진 70〉 재교정치료 내원 시의 구강사진

내원 시의 구강사진에서 발치공극이 많이 남아 있지 않은 것을 볼 수 있습니다. #37,47에 장치가 장착되어 있지 않은 것으로 보아, anchorage에 대한 고려가 전혀 되어 있지 않은 치료라는 것을 알 수 있습니다. 이 상태로는 하악전치의 후퇴를 거의 기대하기 어렵습니다.

또한, 상악전치의 견인을 위해서 치아 대 치아 견인을 하고 있는 모습입니다. 이러한 메카닉스는 상하악 대구치관계를 악화시킵니다. 내원 시의 상하악구치 관계는 II급 관계 입지만, 치료 전의 사진을 보면, I급 관계입니다. 이것을 보더라도, 치료에 의해서 오히려 상황이 나빠진 것을 알 수 있습니다.

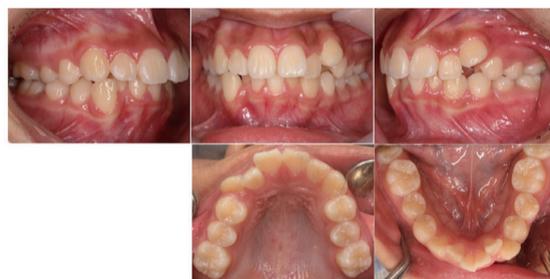
〈사진 71〉 교정치료를 시작하기 전의 구강사진

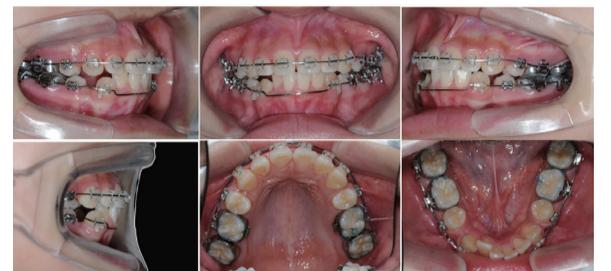
모든 치아의 장치를 제거하고 새롭게 치료를 시작했습니다. 하악의 anchorage preparation이 완료된 상태입니다.

〈사진 72〉 새로운 장치로 부착을 하여 하악의 anchorage preparation을 끝낸 상태

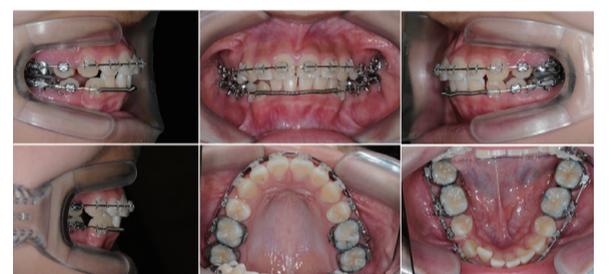
〈사진 73〉 하악전치의 후방견인

하악전치를 후방견인하고 있습니다. 하악전치가 다소 직립될 수 있는 공극이 확보되었습니다.

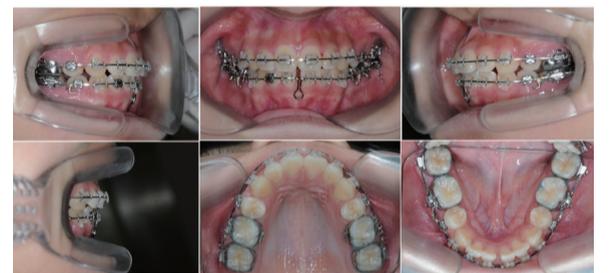
〈사진 74〉 하악전치의 직립

하악전치의 직립을 마친 상태입니다.

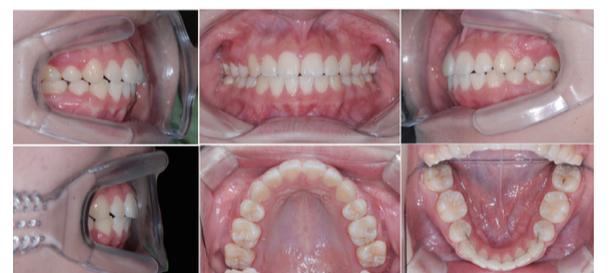
〈사진 75〉 종료 시 구강상태

종료 시 구강상태입니다. 매우 양호한 교합입니다.

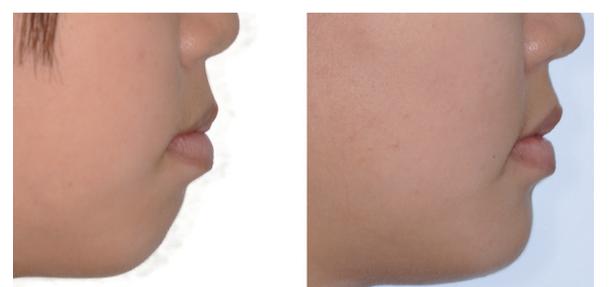
〈사진 76〉 재교정치료 전후의 측모비교

치료전후의 측모비교입니다. 공극이 별로 없었고, 구치관계도 좋지 않았지만, 매우 좋은 안모를 획득했습니다.
