**증례 2. MSE를 이용하여 교합평면의 변화를 얻은 치험례**

**증례 3. MSE를 이용하여 비강의 크기를 증가시켜 호흡의 개선을 얻은 치험례**

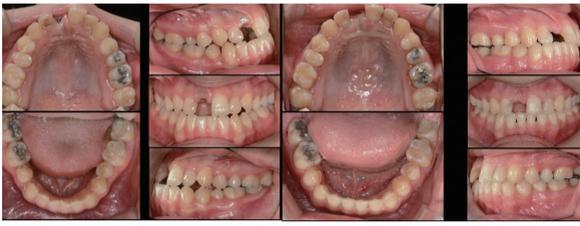
그림 6. 증례 1의 구내 사진의 변화. 적절한 교합과 중심선 일치를 볼 수 있다. 치료전(왼쪽), 치료후(오른쪽)

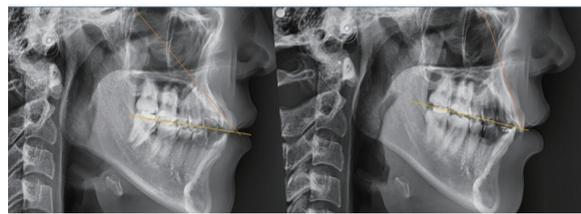
그림 7. 증례 2의 cephalometric X ray 사진의 비교. 교합평면의 개선(6a10)과 상악전치의 순측경사의 개선(FH to UI: 130a110). 치료전(왼쪽), 치료후(오른쪽)

18세 1개월 된 여자환자로 앞니로 라면을 끊을 수 없는 것을 주소로 내원하였다. 진단결과 개방교합과 작은 구개평면각(palatal plane angle)과 평편한 교합평면(mandibular plane angle)을 보이고 이로 인해 미소시 상악 전치의 노출양이 부족하였다. 비발치로 치료를 계획하고 MSE 를 이용하여 상악을 확장하고 교합평면의 시계방향으로의 개선과 상악 전치의 설측경사를 얻어내 좋은 미소를 얻을 수 있었다. MSE 를 이용하여 상악이 확장되면 중절치 사이의 공간을 얻어 배열에 사용할 수 있었고, 치아이동의 속도가 상당히 증가하여 치료기간의 단축을 얻었고, 상악 전치의 하방이동이 용이하여 수직적이동의 편리함을 얻을 수 있었다.

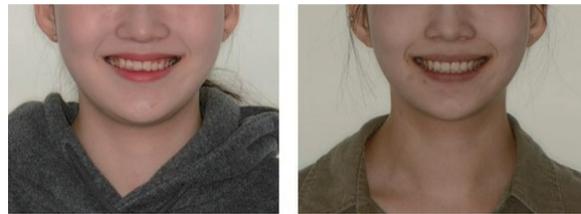
그림 8. 증례 2의 미소 사진에서 상악 전치의 노출도의 개선을 볼 수 있다. 치료전(왼쪽), 치료후(오른쪽)

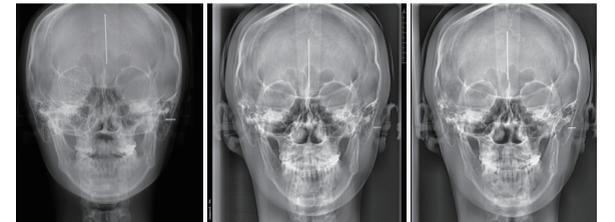
그림 9. 증례 3의 PA 상에서의 비강의 크기의 변화. 치료후 비강의 확실한 크기의 개선이 보이고 2년 유지 후 유지되거나 더 개선된 비강을 볼 수 있다. 치료전(왼쪽), 치료후(중간), 치료후 2년(오른쪽)

20세에 내원한 여자 환자로 개방교합을 주소로 내원하였고, 코로 숨을 쉬는 것을 상당히 어려워 하는 경우였다. 치료전 PA 상에서 휘어진 비중격과 작은 비강의 통로를 볼수 있었고, 이리인해 구호흡을 하고 있었고 좁은 상악궁과 상악골을 가지고 있었다. MSE를 이용하여 최대한 상악골의 확장을 시행하여 비강의 크기를 증가시키고 상악치열의 배열을 위한 공간을 얻을 수

있었다. 2년 유지 후 환자의 비호흡에 대한 강한 의지와 노력으로 확장된 비강이 더욱 확장돼있는 것을 볼 수 있었다.
