**CASE II. 교정치료 후 하악의 교두감합위 불안정을 호소하는 치과의사 선생님**

**CASE III. 전악재건 환자의 술전 술후 교합면형태**

임상증례 보고를 마치며

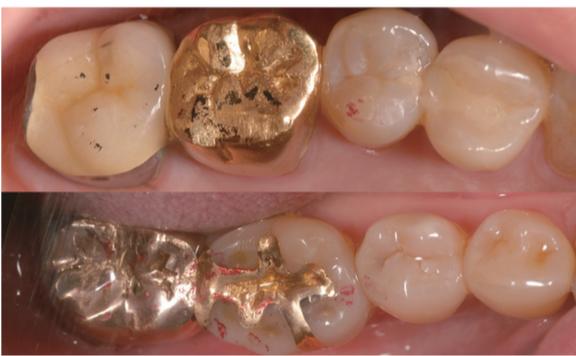
그림 6. 교두감합위 안정을 도모한 상악 제2대구치 PFM의 vertical stop.

전체적인 교합의 조건이 열악했지만 교두감합위 안정을 위한 vertical stop이 충실히 재현될 수 있도록 기공사 선생님께 교합면 형태 형성을 부탁드렸습니다.

아울러 원심부에서 쉽게 포세린이 파절 되지 않도록 컷백디자인을 넣어서 최후방부에서 포세린이 메탈의 의한 지지를 받을 수 있도록 고려하였습니다.

골드 인레이에 과도한 교합력이 가해졌고 크랙상태로 진단하였습니다. 프로비저널 크라운으로 증상의 해소를 관찰하고 최종수복물은 파절의 위험성이 있더라도 과도한 악습관으로부터 치아를 보호하기위해 PFM으로 수복하였습니다. 골드크라운은 과도한 힘이 가해지더라도 파괴되지 않는 장점이 있지만 결국 지대치와 지지조직에 그 힘을 그대로 전가하여 장기적으로 지대치의 파절 혹은 치조골의 수직골결손을 초래할 위험이 있습니다. PFM은 이러한 힘이 가해질 경우 포세린이 파절되는 문제가 발생하지만 이로 인해 환자는 재치료의 기회를 얻을 수 있고 과도한 악습관으로부터 발생하는 힘에 의한 손상을 이해할 수 있기 때문에 이러한 장단점을 충분히 설명 후 보철 수복치료를 진행하였습니다.

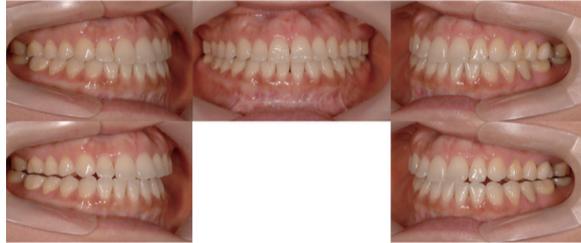
있습니다. 교정치료 이후에 여전히 악관절의 불편함이 남아있고 교두감합위에서 좌우적인 하악의 미끌림을 호소하였습니다. 초진 시 구강 사진에서 전체적인 치아의 위치는 가지런해 보입니다. 하지만 교정치료 시 3급 일레스틱사용 경험이 있었기 때문에 하악과두위가 후방변위되었을 가능성이 있었습니다. 수직고경은 정상범주였고, 교합양식은 구치이개가 가능한 상태이나 교두감합위에서 상하악 견치에 즉시이개가 가능한 교합 접촉이 없었기 때문에 측방운동시 최종적인 위치에서 구치가 이개 되지만 운동 과정에서는 구치가 접촉되는 문제가 관찰되었습니다.

그림 7. 초진 시 구강사진-구치이개가 관찰되지만 이개량은 충분하지 않고 대구치 형태가 평평한 상태.

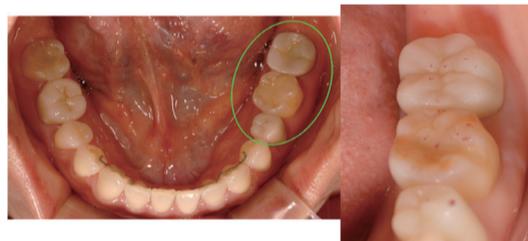
그 결과 측방운동시 즉시이개를 위해 견치레진수복을 필요로 했으며 교두감합위 안정을 위해 기존 보철수복 치료된 치아에 국한하여 지르코니아 수복을 하고 보철개입이 되지 않은 치아는 교합조정을 진행하기로 하였습니다. 아울러 임상치관길이 확보를 위해 하악 좌측 제2대구치는 CLP를 계획하였습니다.

그림 8. 마모가 심한 하악 좌측 제2대구치는 교합면 형태수정으로 vertical stop 형성하고 제2대구치는 CLP후 지르코니아 크라운 재수복에 의해 vertical stop 형성.

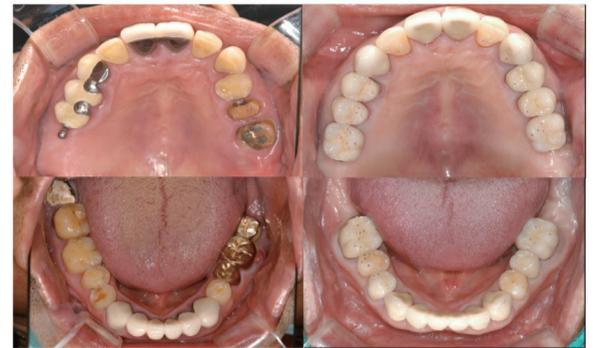
그림 9. 교합재건 치료 전과 치료 후-대구치 교합면에 vertical stop을 통해 교두감합위 안정을 도모.
